# **13. DEUTSCHES TALSPERRENSYMPIOSIUM**

### **Die Sanierung der Ruhrverbandstalsperren - Ein Überblick**

**Volker Bettzieche, Christian Heitefuss und Peter Klein**

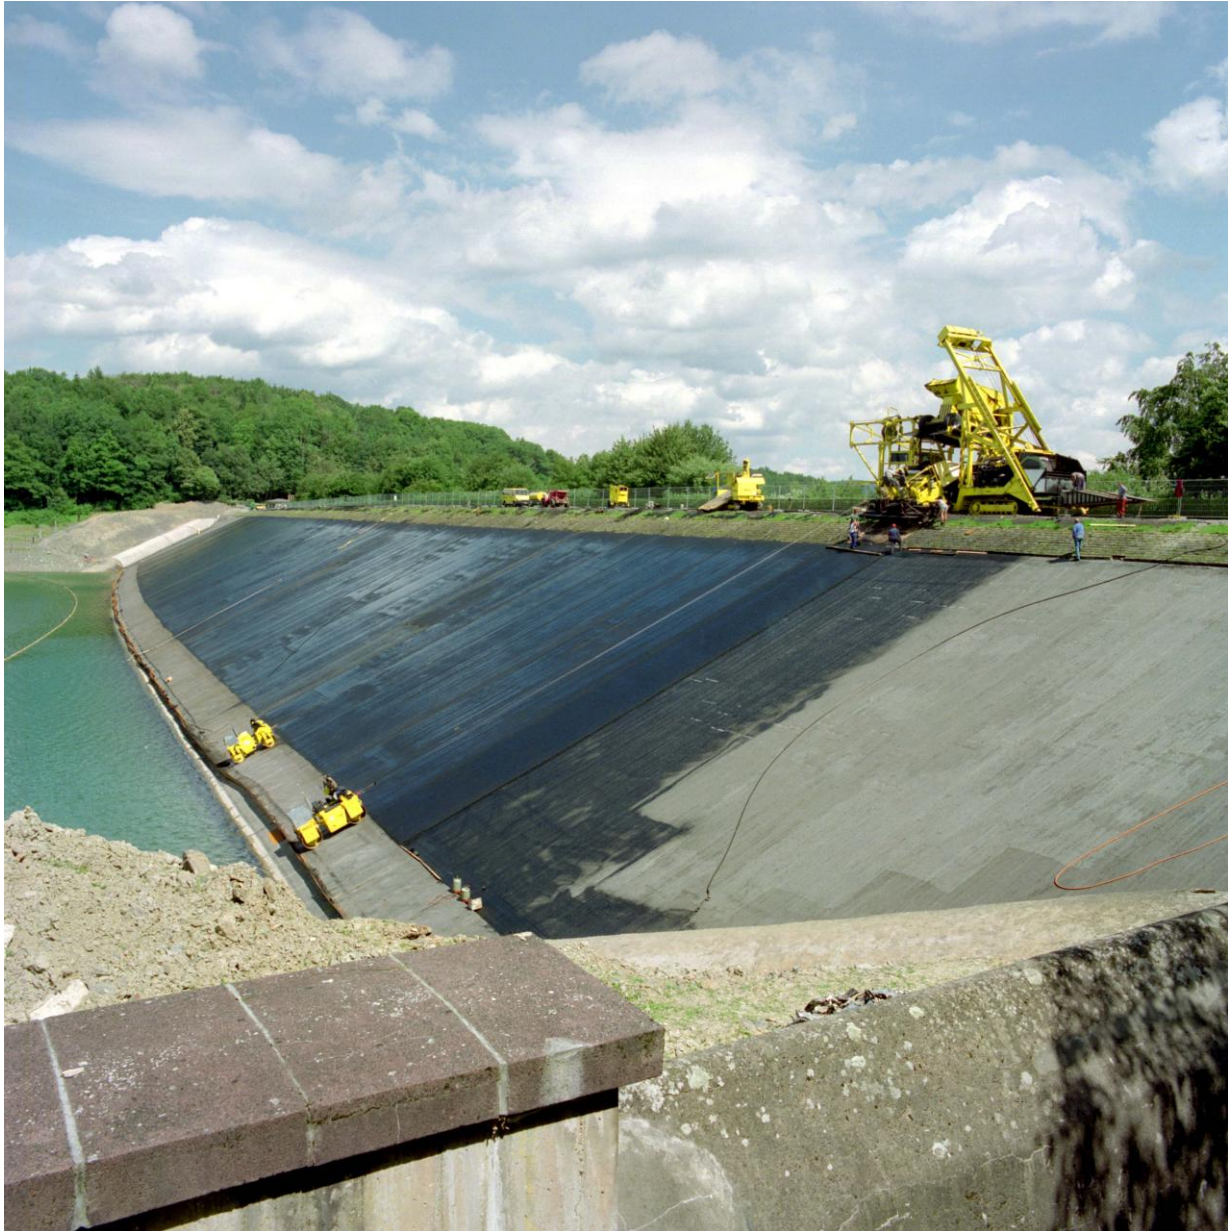
Bild 5: Vertikaleinbau der neuen Asphaltbetondichtung auf dem Hennedamm

Das Aufbringen der neuen Dichtungslage erfolgte maschinell im Vertikaleinbau, in den Randbereichen musste zweilagig von Hand eingebaut und verdichtet werden.

Durch einen Windenwagen auf der Dammkrone wurden Fertiger, Beschicker und Walze geführt und gesichert. In einem weiteren Arbeitsabschnitt wurde auf die neue Dichtung ein bitumenreicher Heißmastix mit min.  $2 \text{ kg/m}^2$  aufgezogen. Im Zuge der Erneuerung der Oberflächendichtung wurde auch an den Betonbauwerken im Stauraum gearbeitet. Dabei wurden folgende Arbeiten ausgeführt:

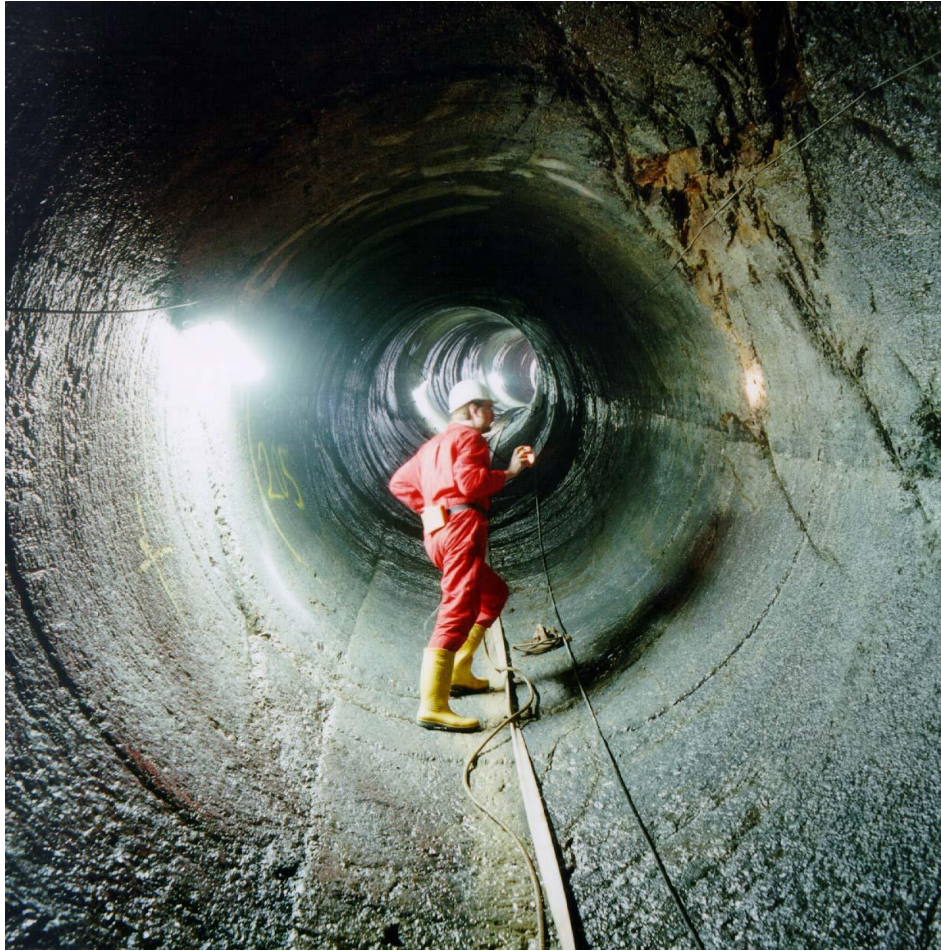
Bild 12: Stollenprofil

Insgesamt lässt sich feststellen, dass die TBM einen weitgehend glatten, kreisförmigen Stollen erzeugt hat (s. Bild 12), der auf 90 - 95 % der Gesamtlänge unausgekleidet und ohne Sicherung auf Dauer stehen kann. Im Talbereich liegt die obere Hälfte des Stollens in der Mauer - dieser Teil konnte praktisch ohne Verbau belassen werden.
